Presentamos el primer informe de seguimiento técnico y administrativo en la ejecución de las actividades suscritas en el proyecto: Contribuir en la Reforestación del Área Natural Protegida Complejo El Playón, Sector La Argentina, en San Juan Opico, Departamento de La Libertad, correspondiente al periodo comprendido de mayo a septiembre de 2008.

Nombre del proyecto: Contribuir en la Reforestación del Área Natural Protegida Complejo El Playón, Sector La Argentina, en San Juan Opico, Departamento de La Libertad

Objetivo General: Reforestar y brindar mantenimiento a la plantación establecida en la zona de recarga hídrica del sector La Argentina.

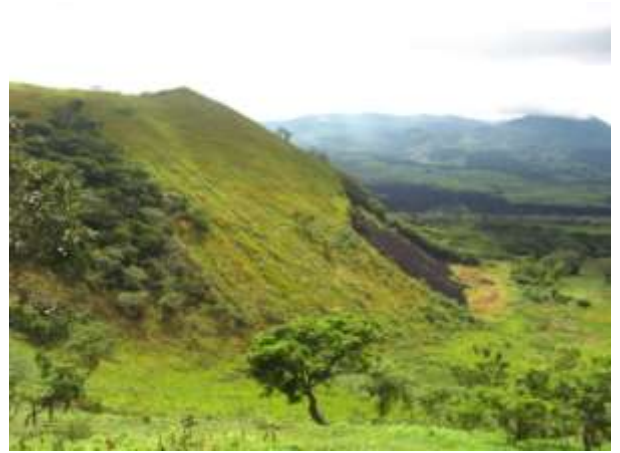
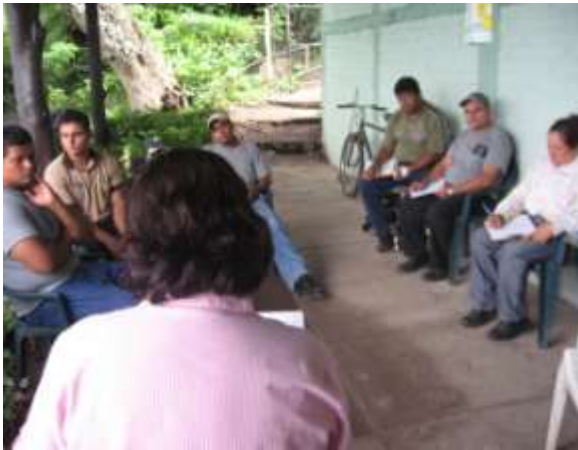
Se brindó una capacitación para determinar la pendiente y hacer los trazos de las curvas y estaquillar para la siembra el terreno es de difícil acceso y tiene una pendiente de 35° por lo que el distanciamiento entre curvas fue de 8 metros para no sobrecargar el sitio.

Para iniciar el trazo, marcado y estaquillado, previamente se realizó la limpieza del terreno, se determinó la pendiente y se trazaron curvas a 8 metros de distancia entre ellas, para una pendiente de 35°.

El distanciamiento entre árboles es de 4 metros y se intercalaron las especies, entre ellas: Pacún, Morro, Cenicero, Conacaste, Madre cacao, entre otras, propias del ANP.

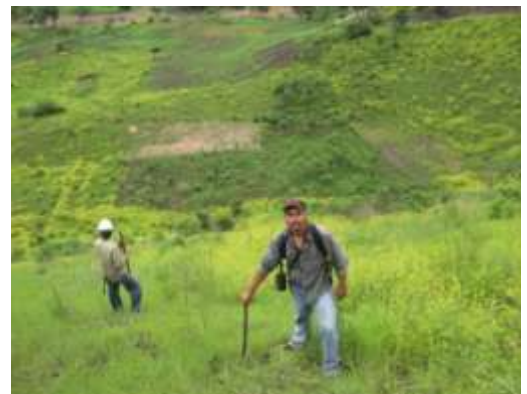
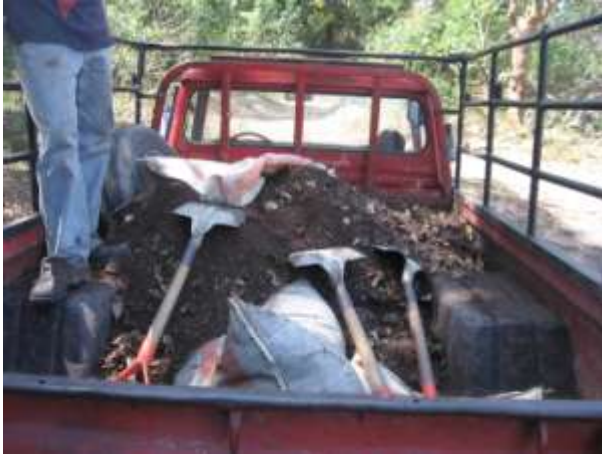
Acarreo de tierra para preparación de sustrato para la producción de plantas y para colocar en el sitio de siembra de cada árbol.

El material se preparo en 40% de tierra negra, 30% de arena y 30% de hojarasca, de tal manera que se pueda ayudar en el desarrollo de la plantación establecida.

Las plantas se están desarrollando perfectamente, con la ayuda de las acciones de mantenimiento, en esta fotografías, la planta es ayudada a mantenerse recta y para evitar el doblamiento por las variantes del tiempo.

Se les coloco una estaca conforme a su tamaño para apoyarla, se observa el material que se encuentra en la zona reforestada, es cascajo el cual se erosiona fácilmente por ser un material suelto, las plantas ayudaran a deterner proceso erosivo del lugar.
